Innenrenovierung mit Dachreparaturen Kirche St. Nikolaus Herrnfelden

Pfarrkirchenstiftung Vilsbiburg
Kirchstraße 15
84137 Vilsbiburg

3. Die Schäden im Detail

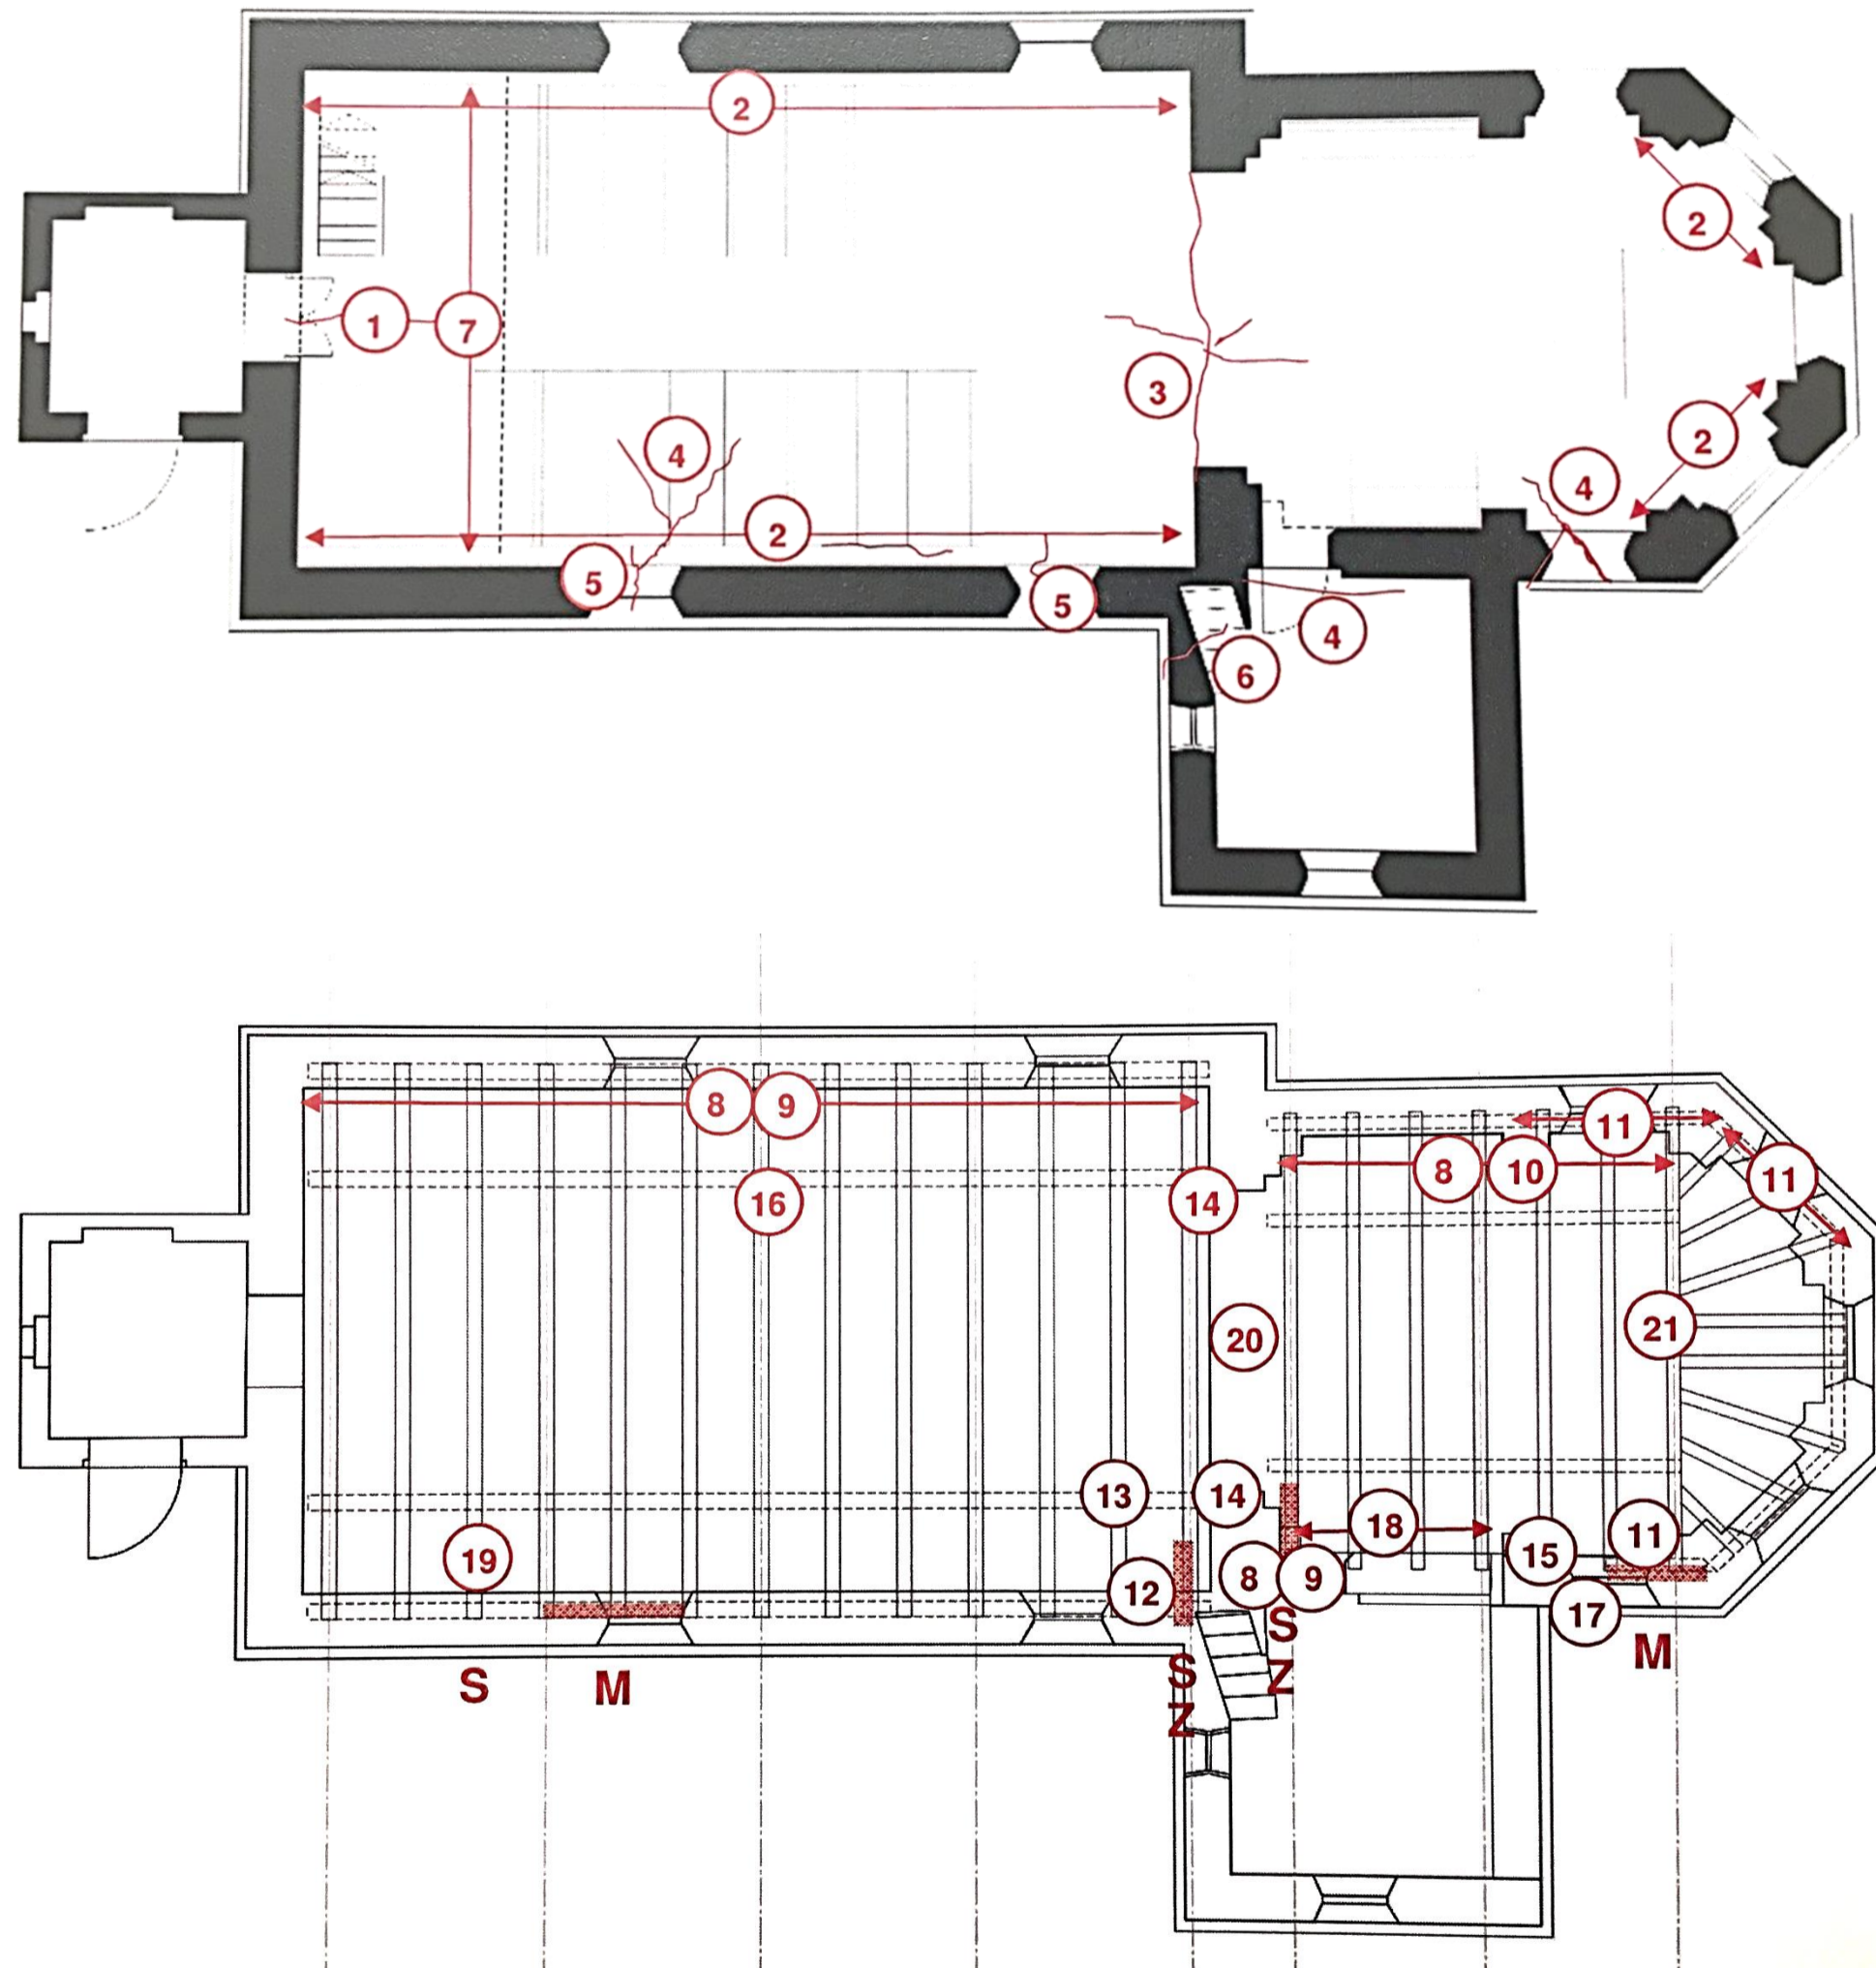
1. Risse an der Emporenunterseite
2. Feuchteschäden mit Algenbildung an den Wandinnenseiten
3. Erhebliche Rissbildung im Chorbogen
4. Risse im Gewölbe
5. Scheitelrisse an Fensterbögen
6. Risse in Außenwand
7. Durchbiegung der Empore
8. Reparatur an Zerrbalken durch seitliche Laschen
9. Reparatur an Sparren mit stumpfem Stoß oder stehendem Blatt
10. Reparatur Sparren durch seitliche Laschen
11. Mauerlatte unterbrochen bzw. stumpf gestoßen
12. Zusätzlicher Sparren bis Kehlbalcken
13. Stuhlsäulenkonstruktion umgebaut
14. Zusätzliche Stütze unter Mittelpfette
15. Sparrenreparatur mit stumpfem Anschluss
16. Durchbiegung Mittelpfette
17. Risse im Mauerwerk
18. Dachfußpunkte eingemauert
19. Dachluke
20. Risse im Überzug
21. Fäulnis an Stichbalken in Höhe der Hahnenebene

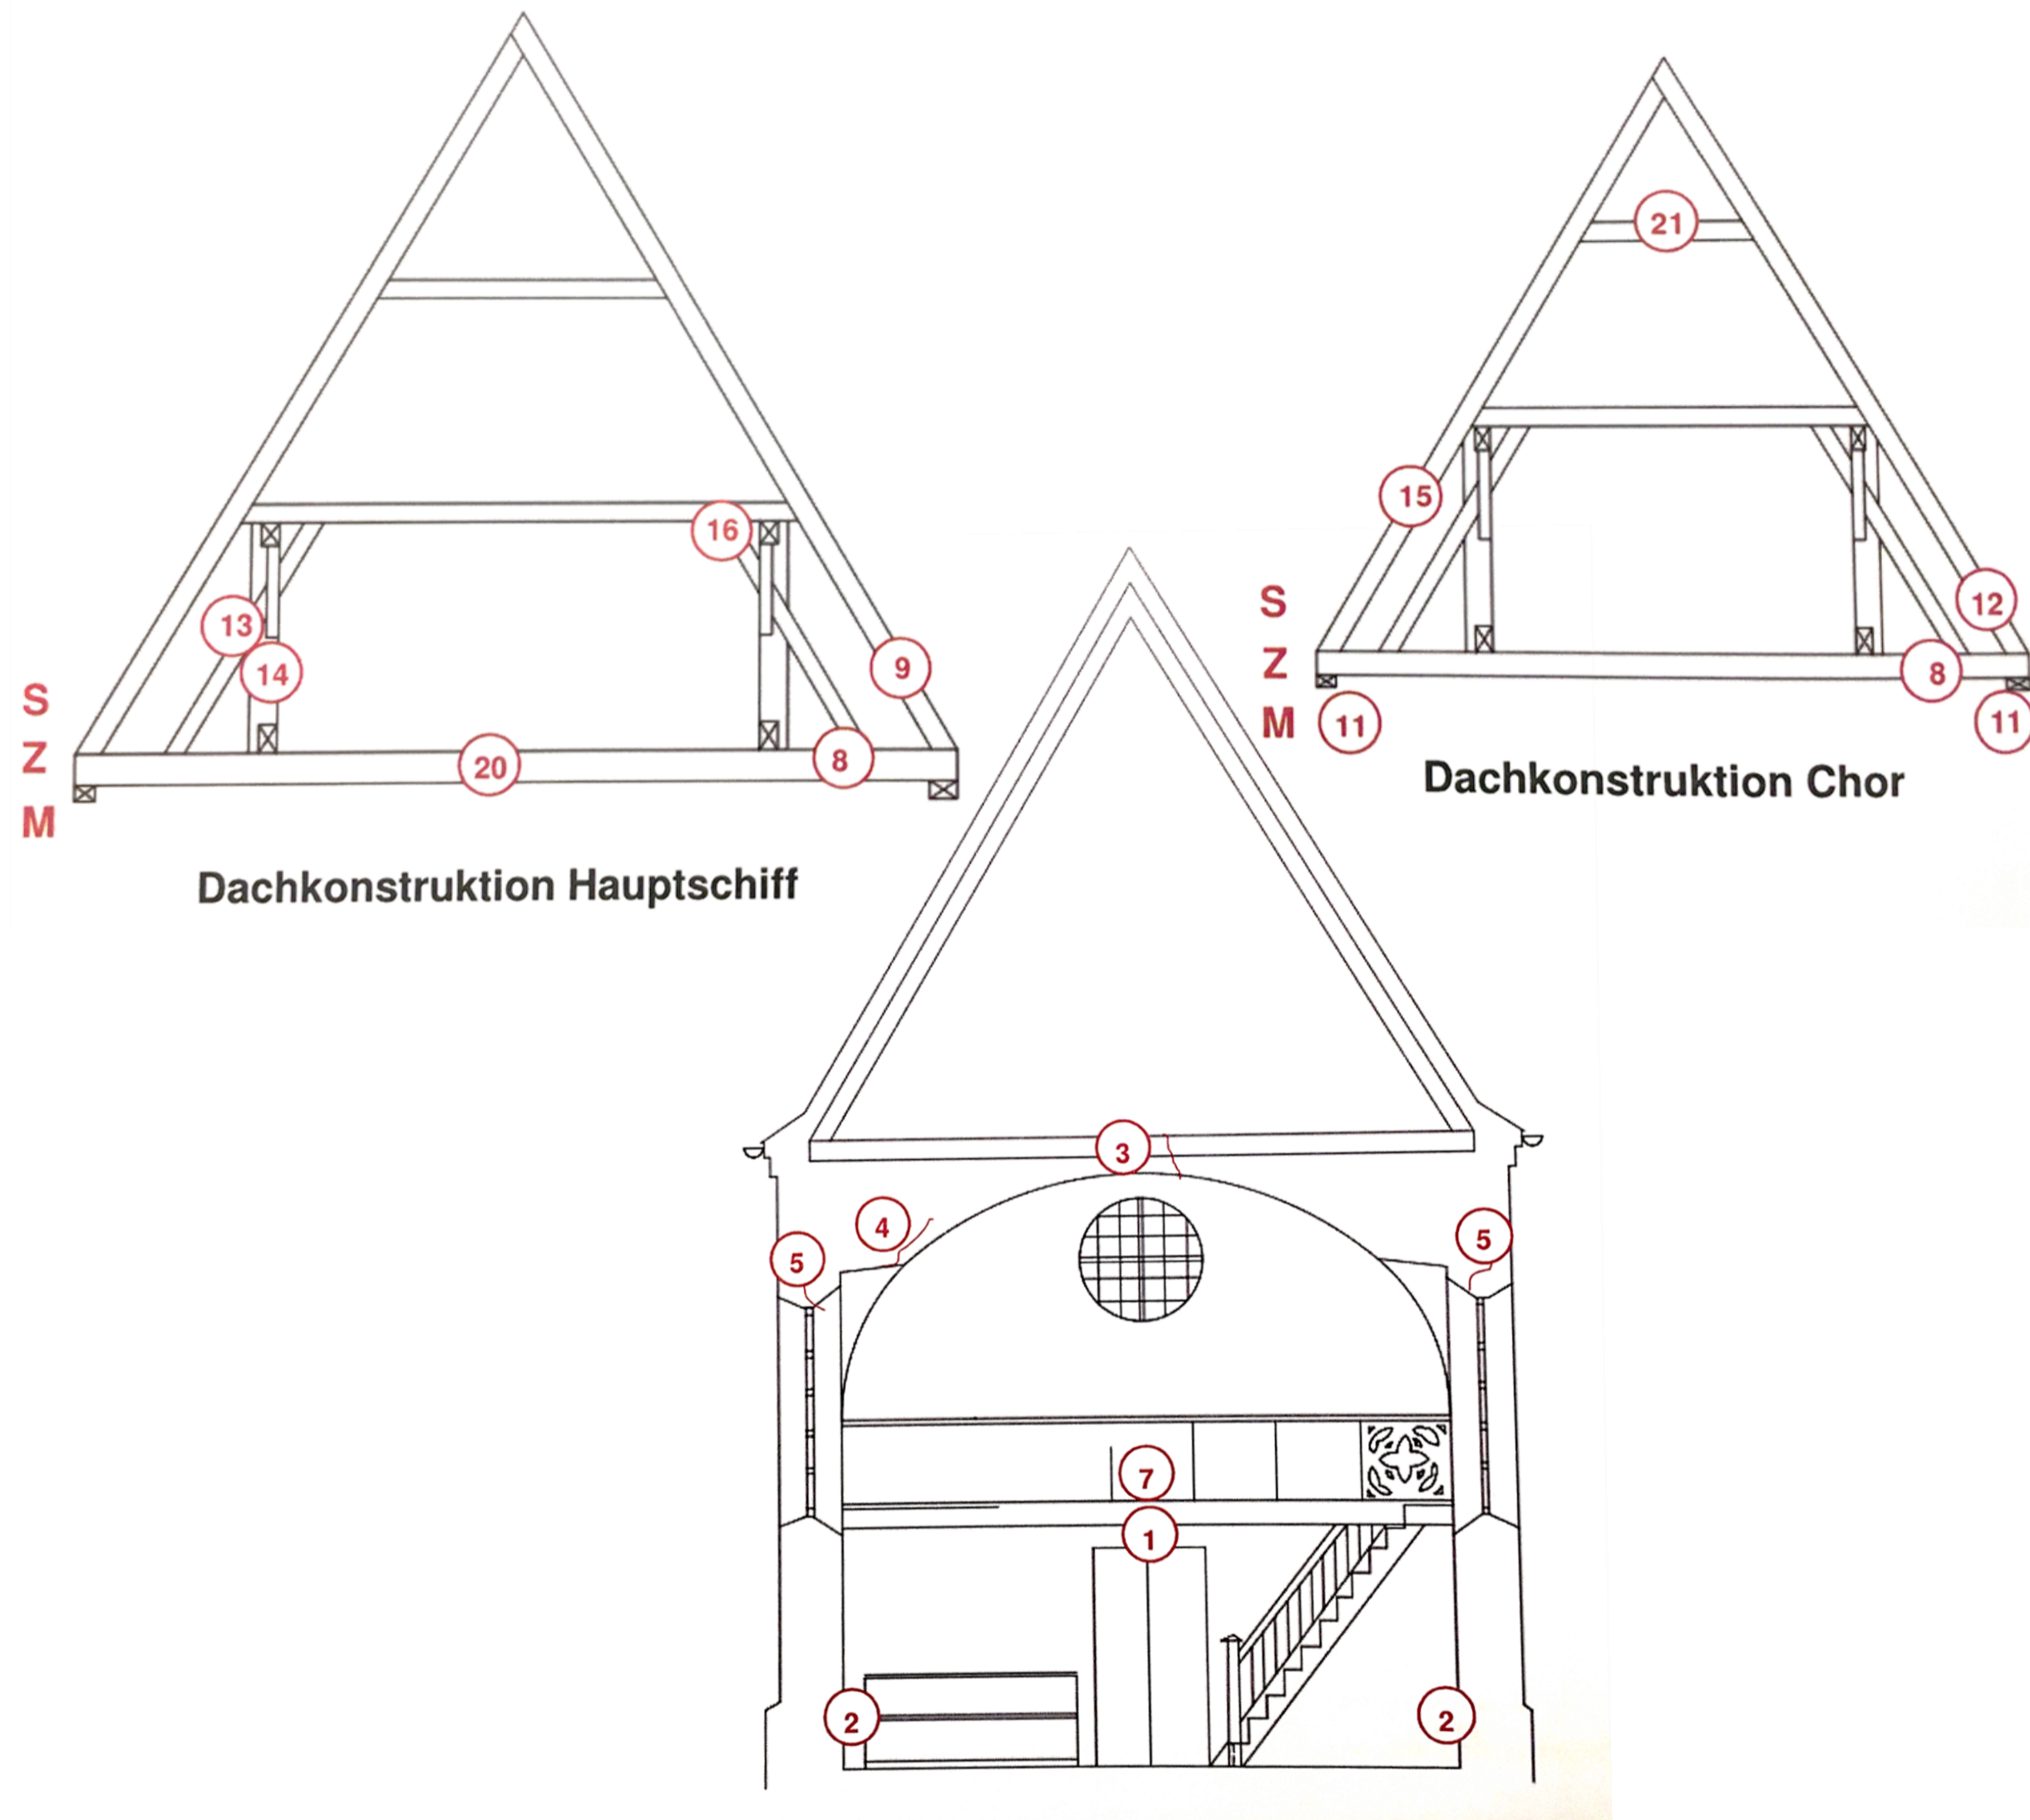
1. Risse an der Emporenunterseite
2. Feuchteschäden mit Algenbildung an den Wandinnenseiten
3. Erhebliche Rissbildung im Chorbogen
4. Risse im Gewölbe
5. Scheitelrisse an Fensterbögen
6. Risse in Außenwand
7. Durchbiegung der Empore
8. Reparatur an Zerrbalken durch seitliche Laschen
9. Reparatur an Sparren mit stumpfem Stoß oder stehendem Blatt
10. Reparatur Sparren durch seitliche Laschen
11. Mauerlatte unterbrochen bzw. stumpf gestoßen
12. Zusätzlicher Sparren bis Kehlbalken
13. Stuhlsäulenkonstruktion umgebaut
14. Zusätzliche Stütze unter Mittelpfette
15. Sparrenreparatur mit stumpfem Anschluss
16. Durchbiegung Mittelpfette
17. Risse im Mauerwerk
18. Dachfußpunkte eingemauert
19. Dachluke
20. Risse im Überzug
21. Fäulnis an Stichbalken in Höhe der Hahnenebene
