Innenrenovierung mit Dachreparaturen Kirche St. Nikolaus Herrnfelden

Pfarrkirchenstiftung Vilsbiburg
Kirchstraße 15
84137 Vilsbiburg

3. Die Schäden im Detail

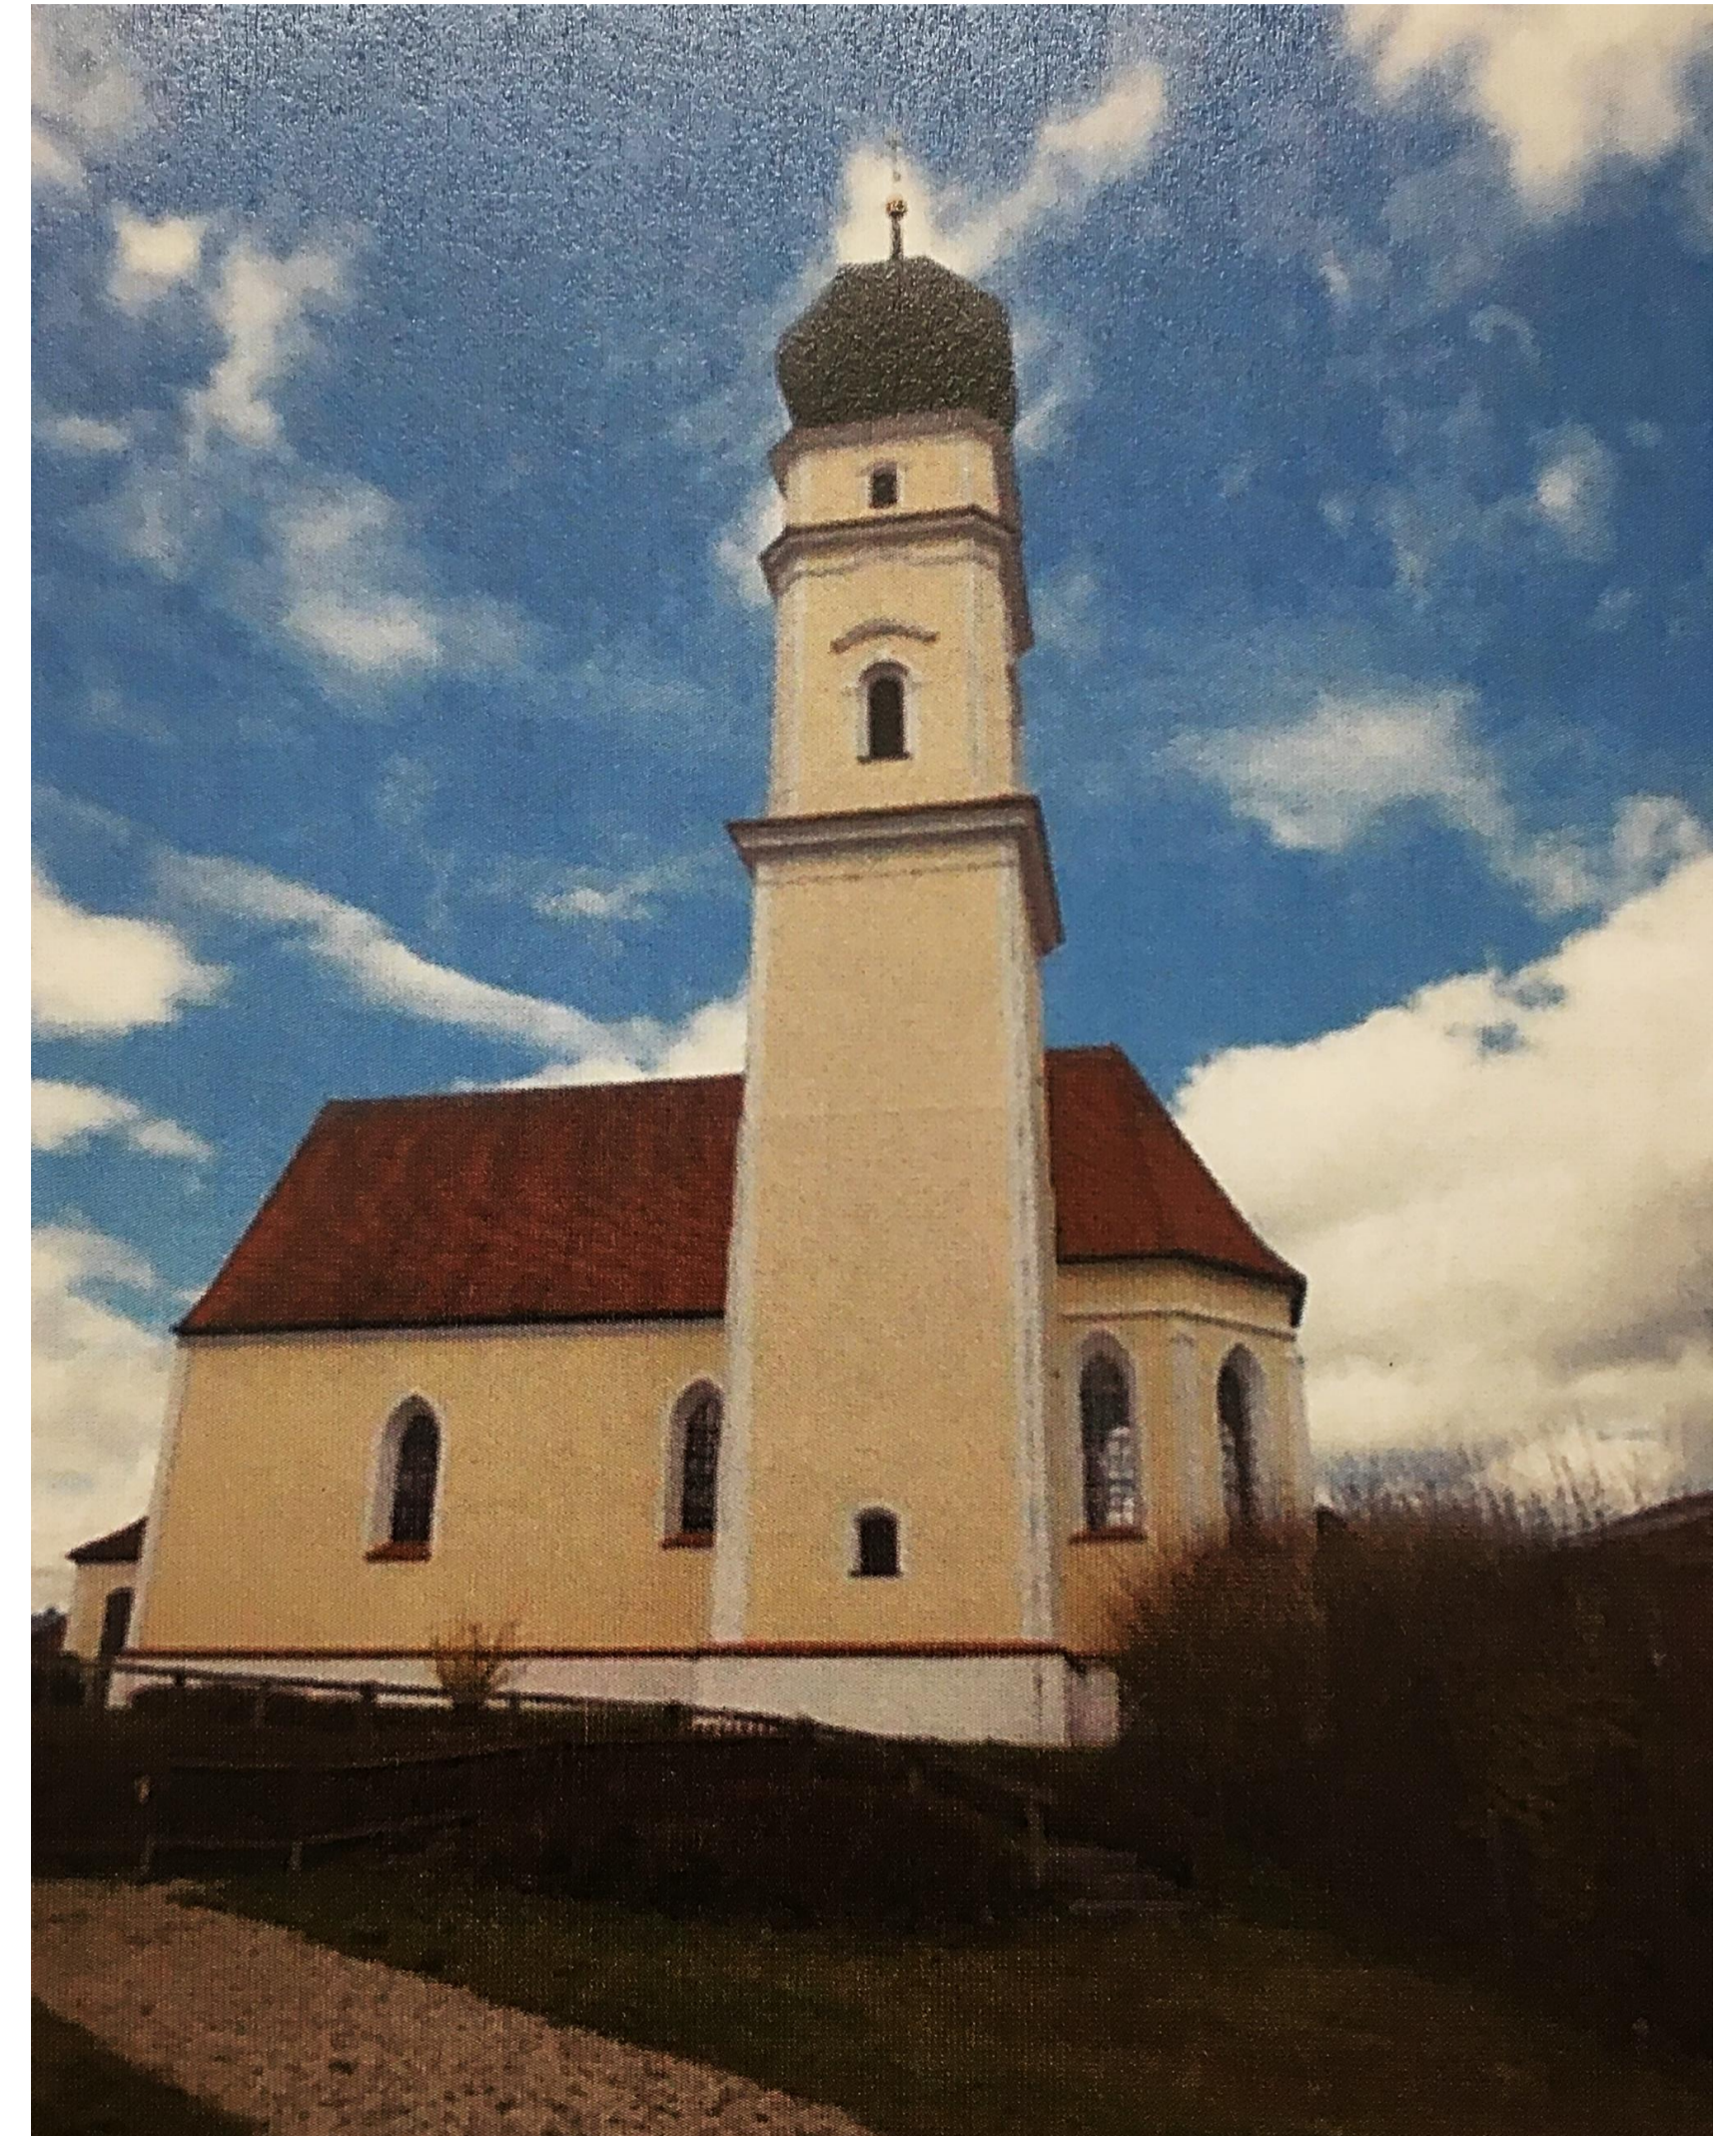
- An der Dachkonstruktion sind Fäulnisschäden ersichtlich
- Vor dem Scheitelpunkt des Chorbogens ist eine stärkere Rissbildung und Verformung der Decke vorhanden
- Die Kirche ist daher für die Nutzung gesperrt
 - durch das Bischöflichen Baureferats wurde bestätigt, dass eine Sanierung notwendig ist.
